# Sentosa Cove confia no poderoso par BITUTHENE<sup>®</sup> e ADPRUFE<sup>®</sup> para impermeabilização

BITUTHENE<sup>®</sup> 3000 e ADPRUFE<sup>®</sup> AP3 desempenham papéis integrais na impermeabilização de uma comunidade de luxo à beira-mar

Sentosa Cove

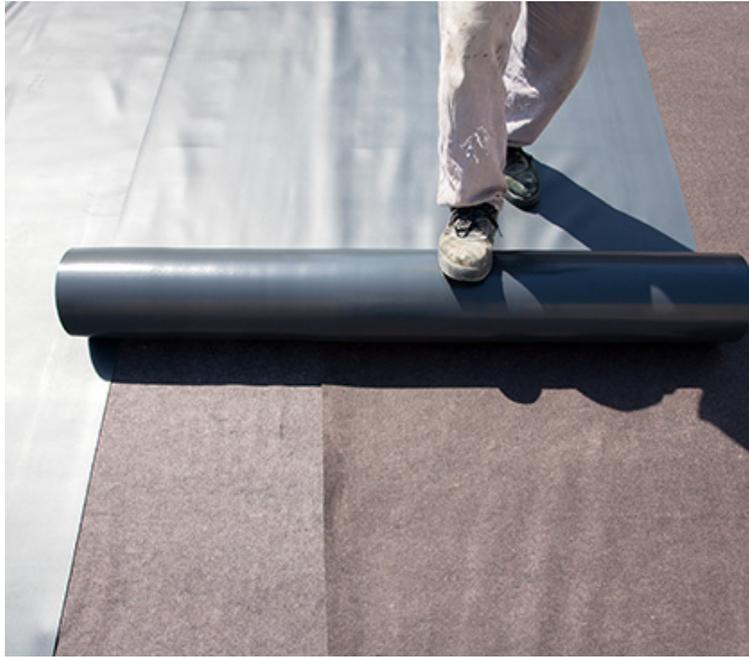
*"O projeto de construção comercial utilizou a manta de impermeabilização autoadesiva BITUTHENE<sup>®</sup> 3000 em combinação com a impermeabilização integral ADPRUFE<sup>®</sup> AP3, que oferecia proteção dupla."*

O projeto de construção comercial utilizou a manta de impermeabilização autoadesiva BITUTHENE®3000 em combinação com a impermeabilização integral ADPRUFE®AP3, para oferecer proteção dupla.

O BITUTHENE®3000 é composto por um filme de suporte HDPE de alto desempenho, laminado cruzado e um composto de betume de borracha auto-adesivo exclusivo.
